Rijksmonumentaal landhuis van binnen en buiten stevig aangepakt

Duinwijck pronkt weer

Landhuis Duinwijck te Beverwijk – het voorhuis stammend uit de 17e, het achterhuis uit de 18e eeuw – is fraai opgeknapt naar de eisen van eigentijds comfort. Het particulier bewoonde rijksmonument is de afgelopen drie jaar stevig onder handen genomen. Ook de poort is gerestaureerd en het toegangshek op verantwoorde wijze vervangen. Het Amsterdamse architectenbureau 1meter98 tekent voor het resultaat.

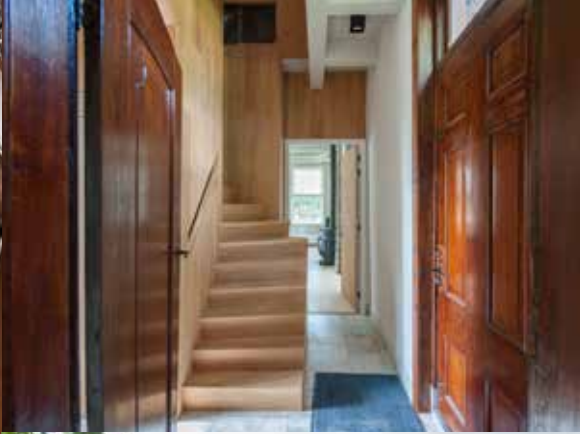
FOTO MIDDEN BOVEN
HAL EN WOONKAMER GEZIEN VANUIT DE EETKAMER.

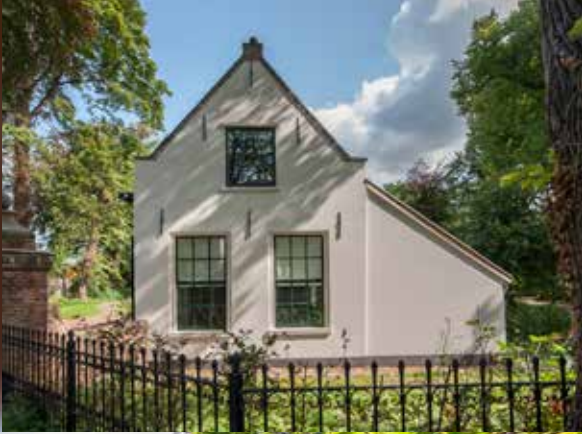
FOTO RECHTSBOVEN
DE KENMERKENDE VOORGEVEL AAN DE ZEESTRAAT VAN BEVERWIJK.

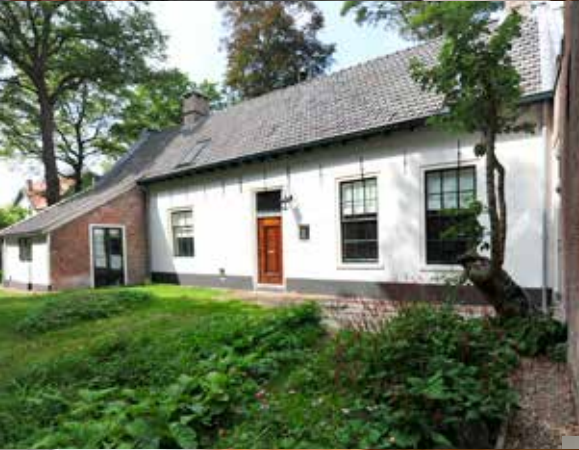
FOTO LINKS MIDDEN
DE OOSTGEVEL VAN HET VOORHUIS IS EEN HEERLIJKE PLEK OM 'S OCHTENDS MET KOFFIE IN DE ZON TE ZITTEN. UITERST RECHTS DE VOORGEVEL VAN HET ACHTERHUIS.

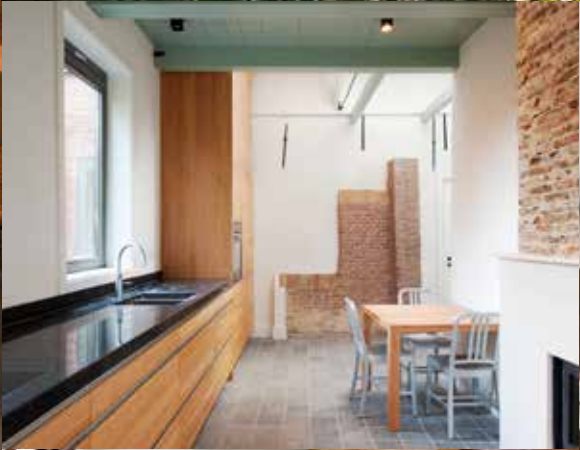
FOTO MIDDEN ONDER
BLIK OP DE KEUKEN MET NIEUWE HAARD IN BESTAAND SCHOORSTEENKANAAL.
