Rijksmonumentaal landhuis van binnen en buiten stevig aangepakt

# *Duinwijck pronkt weer*

*Landhuis Duinwijck te Beverwijk – het voorhuis stammend uit de 17e, het achterhuis uit de 18e eeuw – is fraai opgeknapt naar de eisen van eigentijds comfort. Het particulier bewoonde rijksmonument is de afgelopen drie jaar stevig onder handen genomen. Ook de poort is gerestaureerd en het toegangshek op verantwoorde wijze vervangen. Het Amsterdamse architectenbureau 1meter98 tekent voor het resultaat.*

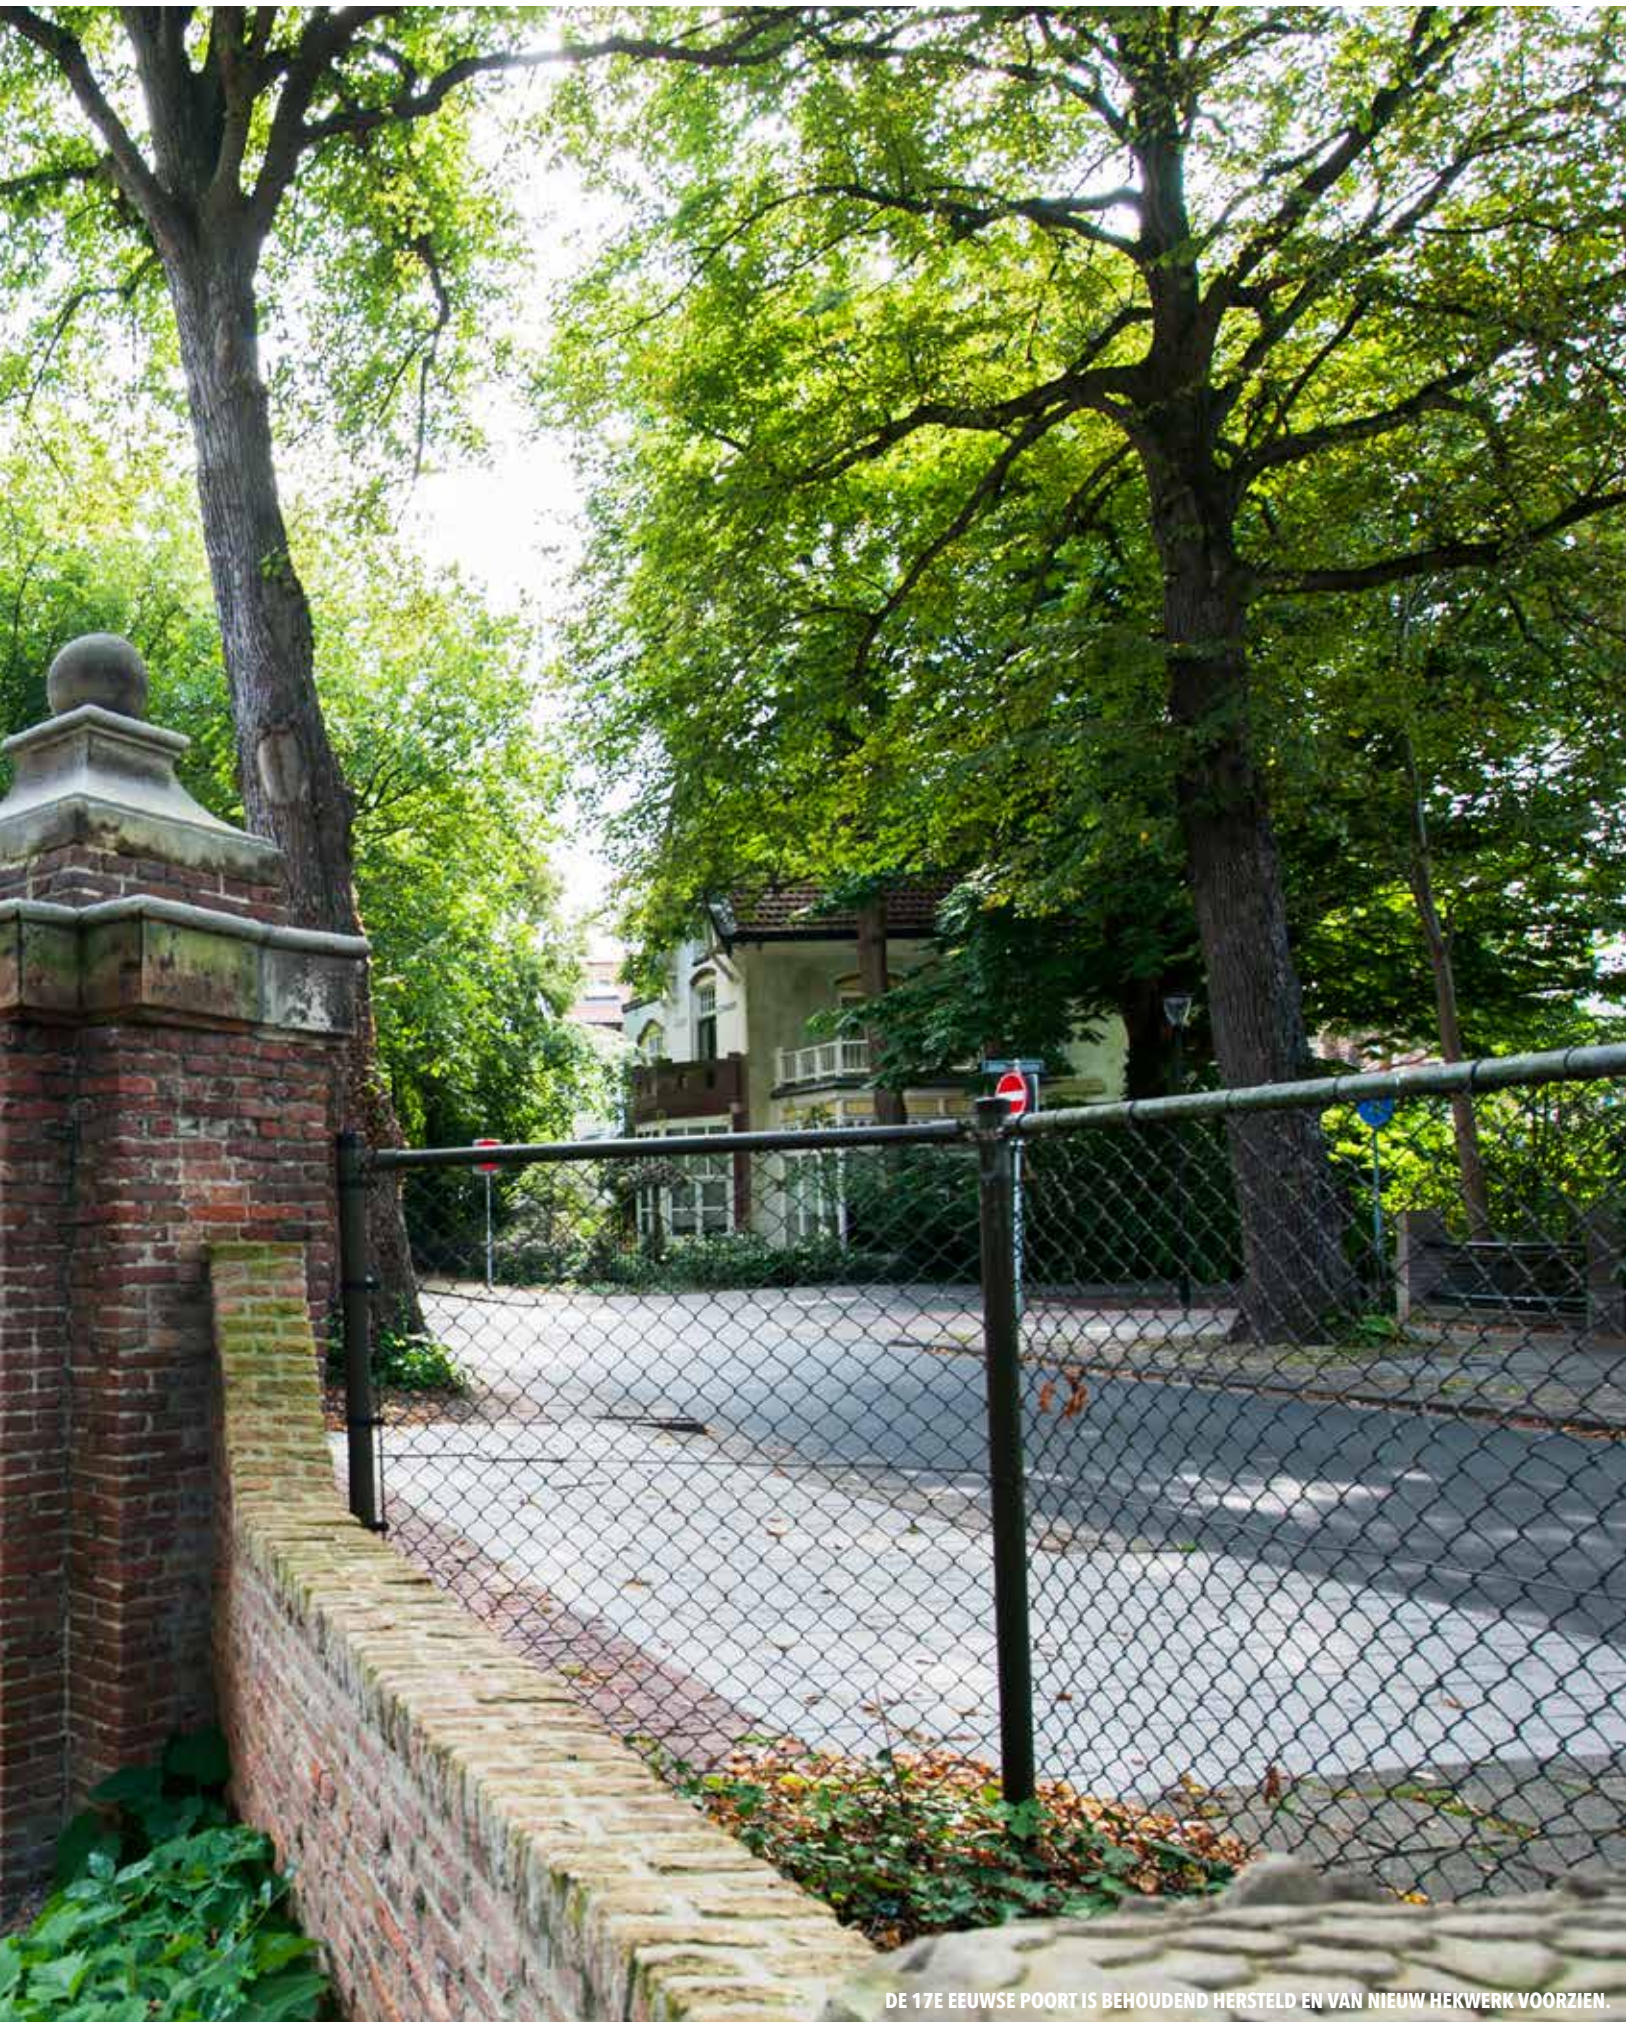
DE 17E EEUWSE POORT IS BEHOUDEND HERSTELD EN VAN NIEUW HEKWERK VOORZIEN.

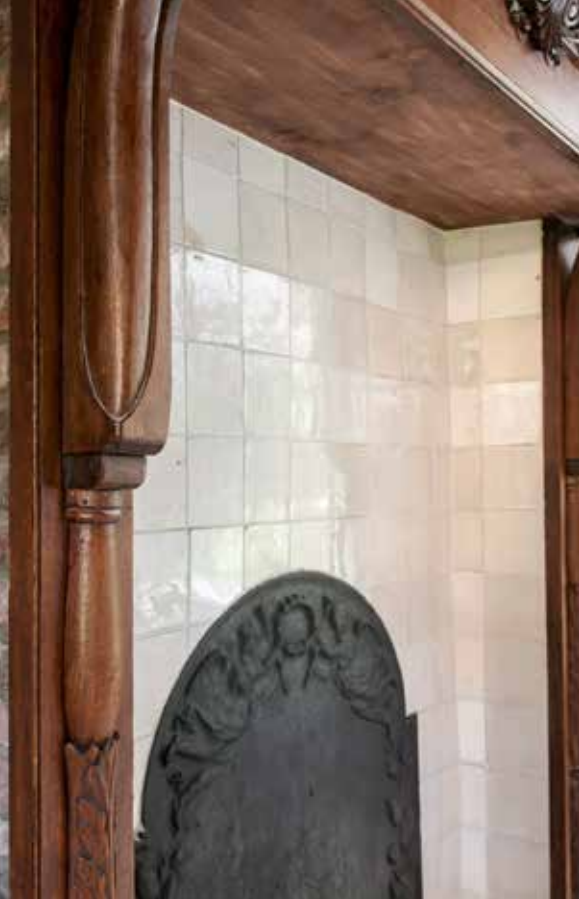
FOTO LINKSBOVEN  
DE SCHOUW DIE OPA VAN ONDERDELEN VAN BEDSTEDEN IN DE JAREN '70 HAD GEMAAKT IS BEHOUDEN EN DE MOND IS VOORZIEN VAN WITJES.

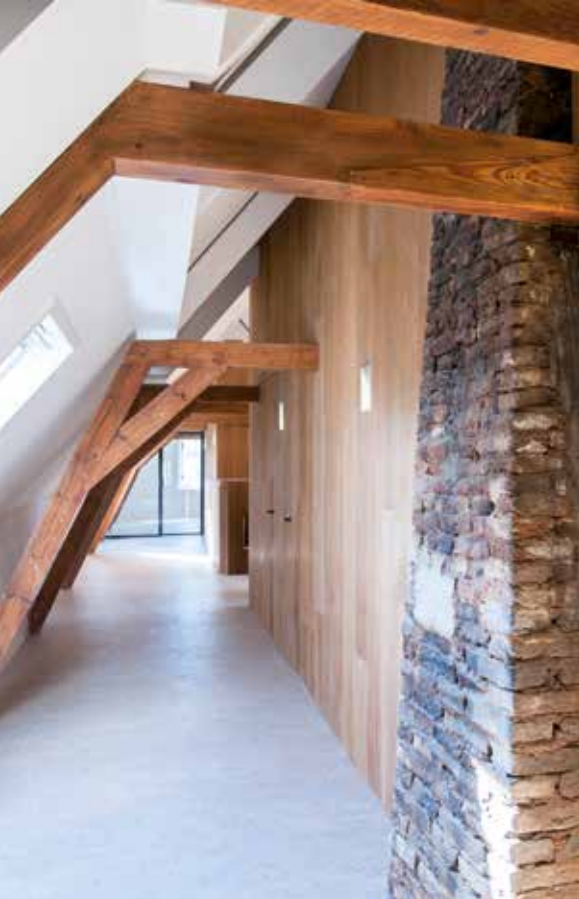
FOTO MIDDEN ONDER  
OUD EN NIEUW ONTMOETEN ELKAAR IN DE HAL: 18E EN 19E EEUWSE PANEELDEUREN EN DE 21E EEUWSE EIKEN TRAP MET VERHOLEN GREEP.

Het trappenhuis is verplaatst en volledig vernieuwd. Het vormt nu met een wand van inbouwkasten een herkenbaar nieuw element. Kast en wanden zijn scharnierloos bekleed met eikenhout, er is verlichting in opgenomen en het geheel is afgewerkt met fraai eenvoudig ijzeren beslag van Dauby.

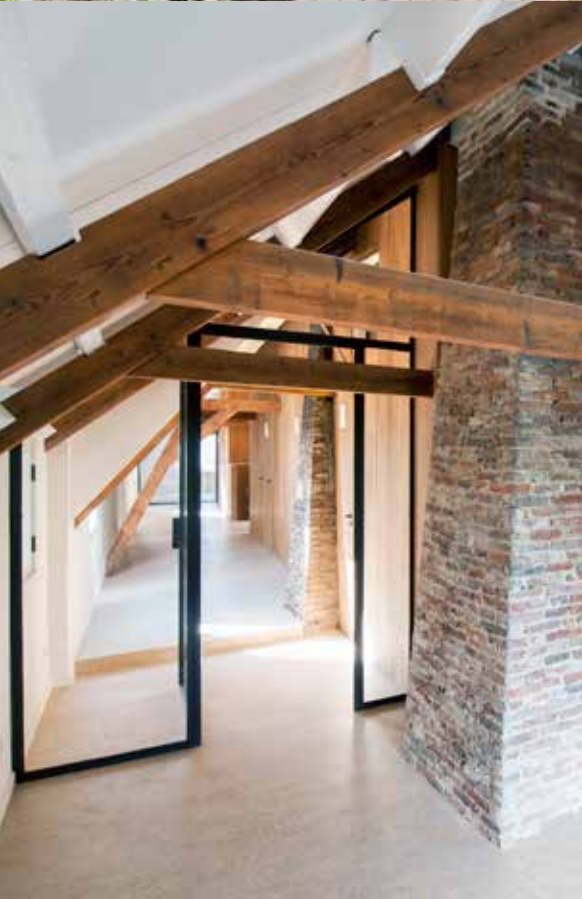
FOTO LINKS ONDER  
DE SPANTEN ZIJN KAALGEHAALD EN EEN TERUGLIGGENDE SCHARNIERLOZE EIKEN WAND HERBERGT DE SLAAPKAMERS, BERGRUIMTEN EN BADKAMERS.

Het eikenhout van het trappenhuis wordt doorgezet op de verdieping, waar de zichtlijn naar de andere zijde is verplaatst. De kasspanten zijn weer kaal gehaald en in de olie gezet. De prachtige gemetselde schoorstenen kwamen weer tevoorschijn na jarenlang te zijn weggestopt achter hardboard.
